# Küster & Sartorti

ENGENHARIA ESTRUTURAL

**PORTFÓLIO  
METÁLICAS**

# LAUDO PERICIAL DE COBERTURAS METÁLICAS

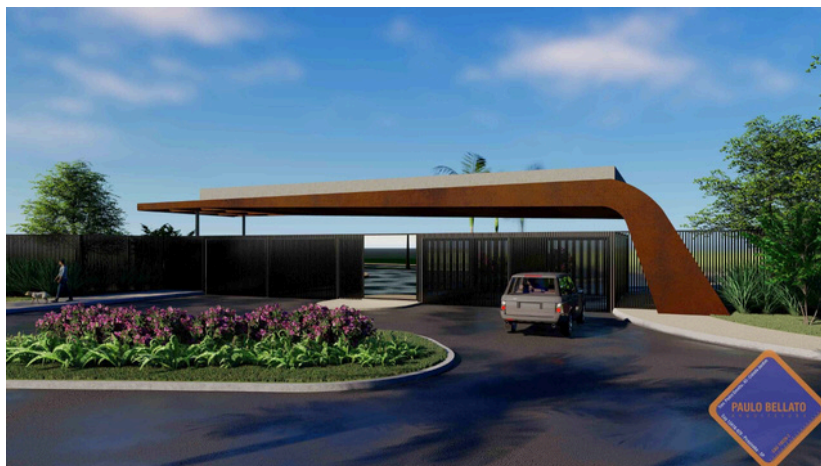
## Portaria de condomínio residencial

287 m<sup>2</sup>

25,3 m

Soluções para portaria de maneira a se adequar com a arquitetura, proporcionando aparente leveza na estrutura

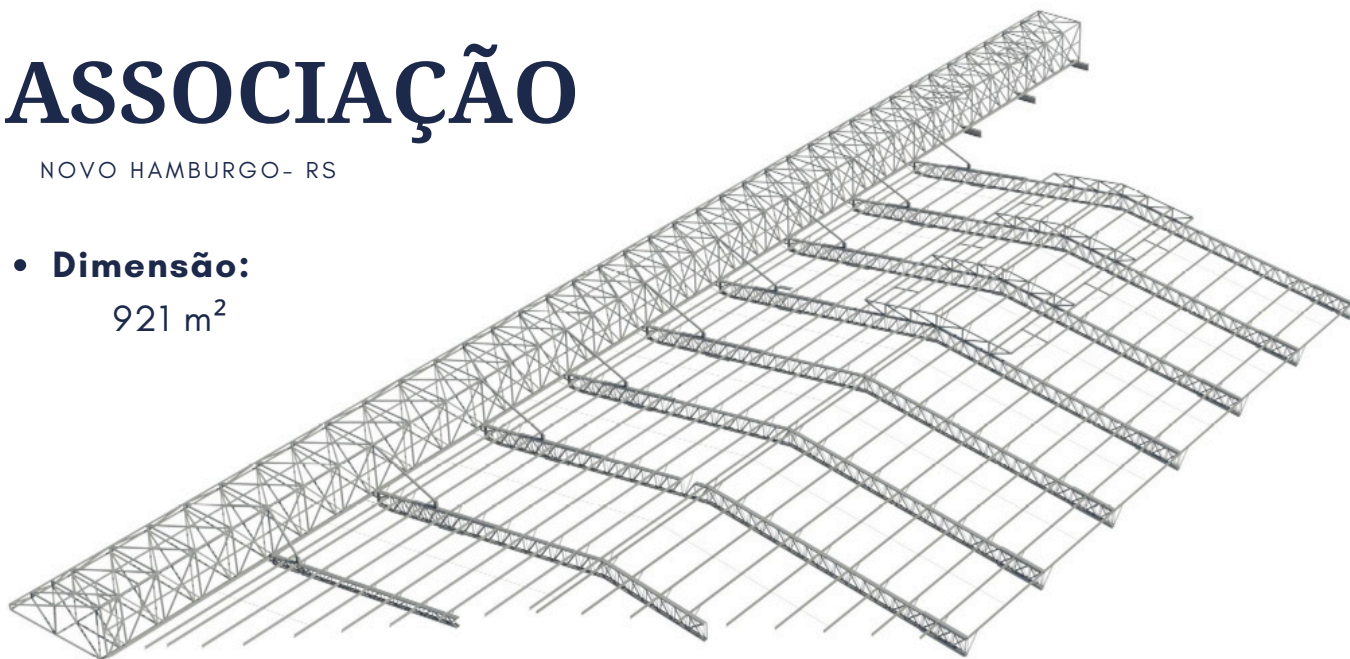
## ASSOCIAÇÃO

- **Dimensão:**  
921 m<sup>2</sup>

Edificação com balanço de 6 metros, com apoios embutidos no concreto

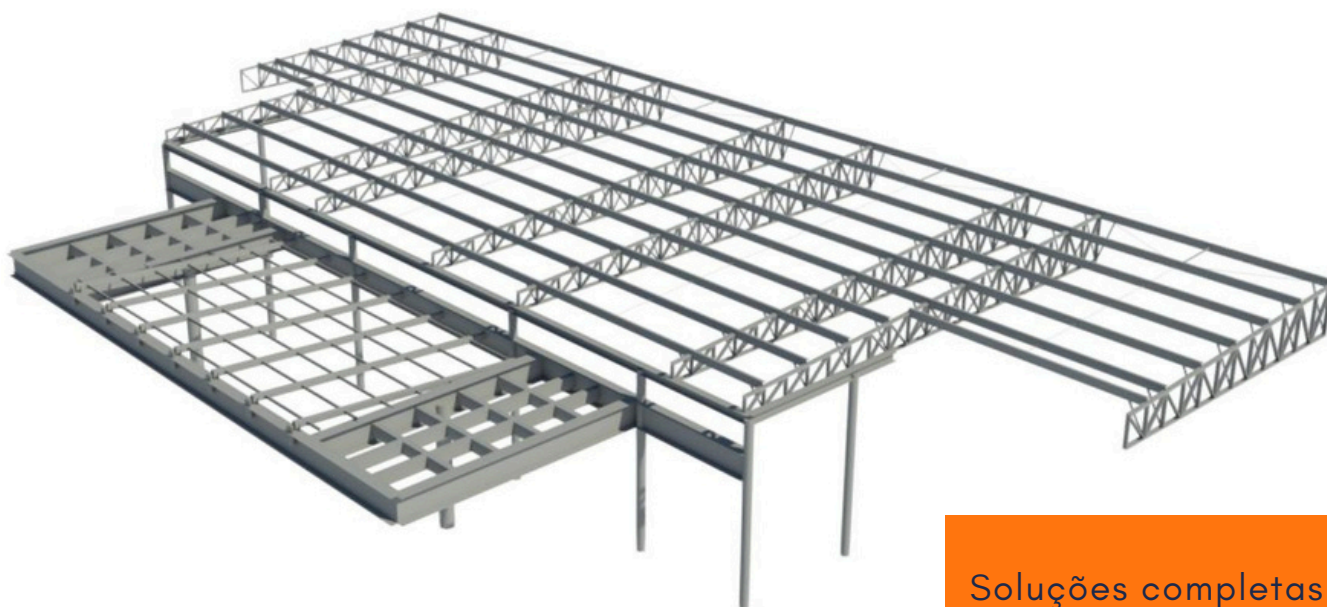
## Hospital AME

Soluções completas para coberturas, vigas e pilares

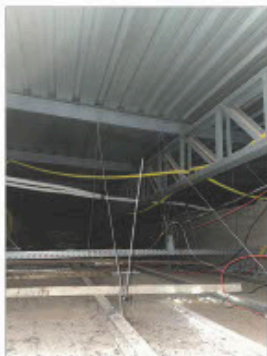
A cobertura 1 está situada na região de salas de aula. Trata-se de uma cobertura treliçada com duas águas. Em uma das extremidades da cobertura, a edificação é mais larga, gerando comprimentos maiores para a treliça. Nas Figuras 2 a 5 pode-se visualizar alguns detalhes referentes a essa cobertura.

Figura 2 – Cobertura metálica

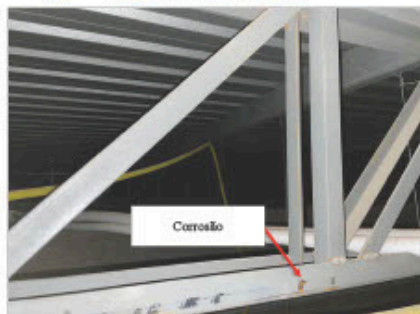
Figura 5 – Corrosão

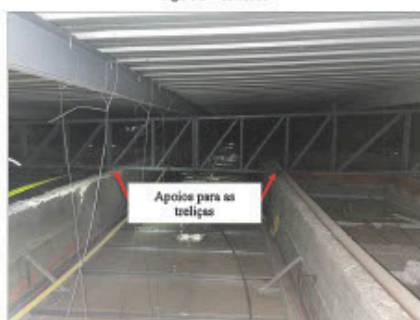
Figura 6 – Apoios para as treliças

Foi identificado ausência de correntes e contraventamento.

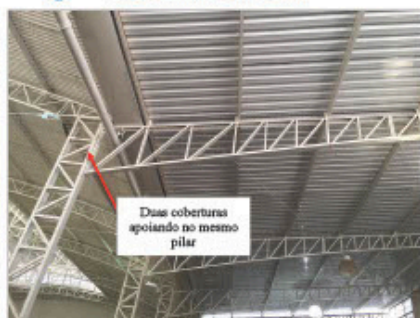
Figura 8 – Visão da treliça que sustenta as treliças inclinadas

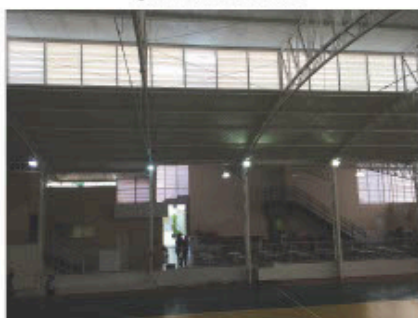
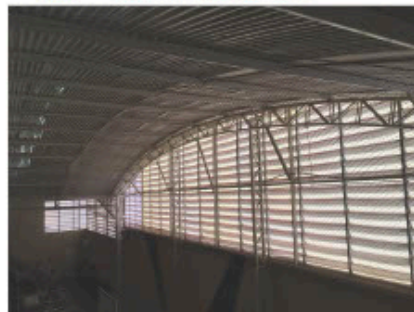
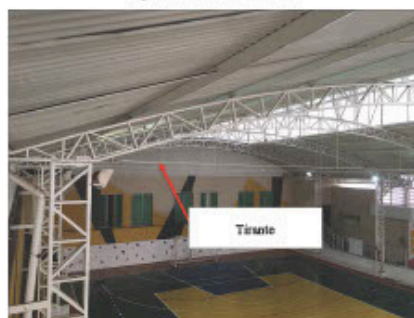
A cobertura 3 está situada na região da quadra e auditório. É uma cobertura em arco atirantado nos apoios, em que na parte central possui um lanternim. Em uma das extremidades da cobertura, foi realizado um auditório, e para isso, foram retirados dois pilares, colocando as treliças curvas apoiadas em outra treliça, que por sua vez, apoia em pilares preexistentes. Nas Figura 11 a 22 pode-se visualizar parte da cobertura metálica.

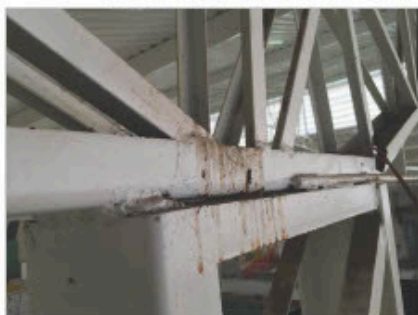
Figura 16 – Ligação da treliça com o pilar
